## FORENSIC ENGINEERING

- › 14 december 2012: Instorting dak van Internationale School Eindhoven
- › 27 mei 2017: Gedeeltelijke instorting parkeergarage Eindhoven Airport

## INTERNATIONALE SCHOOL EINDHOVEN

## PARKEERGARAGE EINDHOVEN AIRPORT

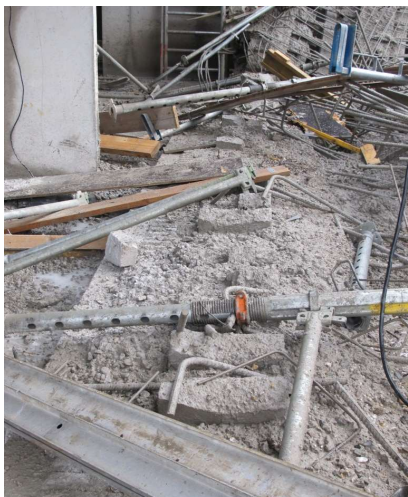
**Lijf gescheiden van onderflens**

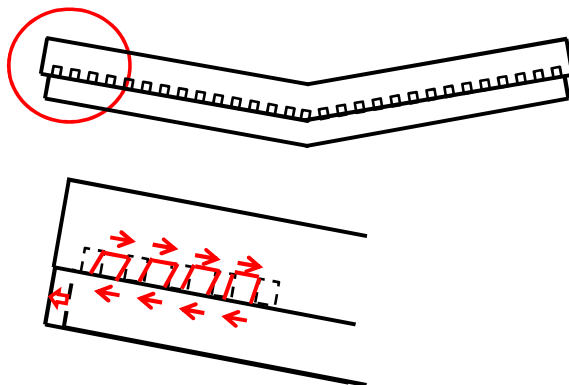
- › Bezwijken is gestart in ligger 3, 4 of 5 als gevolg van het bezwijken van de verbinding van het lijf aan de onderflens

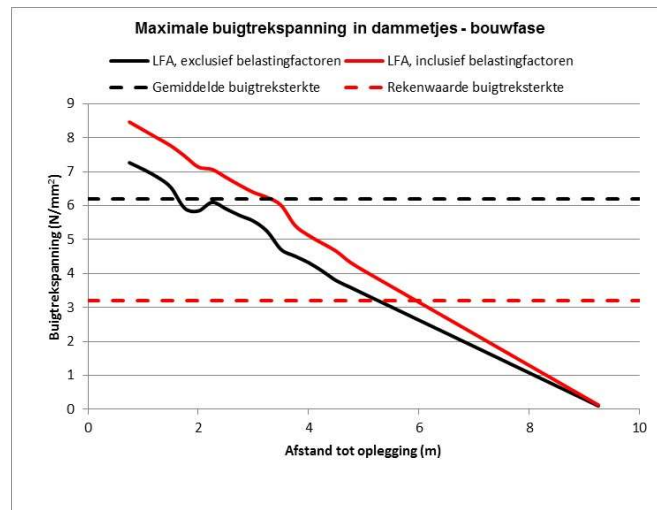
## CONSTRUCTIEVE ANALYSE AANSLUITING LIJF-FLENS

- › De geprefabriceerde betonnen Lamba-flex liggers zijn in de bouwfase niet in staat geweest om de belasting ten gevolge van het ter plaatse gestorte beton op te nemen
- › De sterkte van de aansluiting van het lijf aan de flens van de Lambda-flex liggers was in de bouwfase onvoldoende voor de dan optredende belasting
- › De aansluiting van de lijven aan de flenzen van de Lambda-flex liggers voldeed in de bouwfase niet aan het vereiste veiligheidsniveau volgens de normenserie NEN 6700

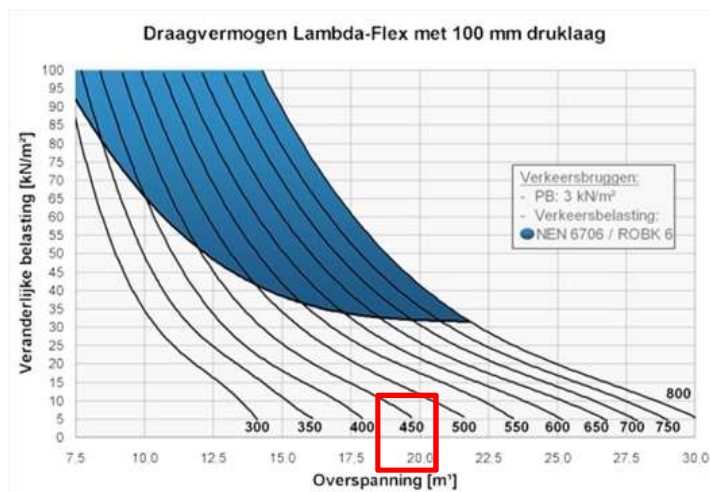
- › Ontworpen voor infrastructuur, maar nu toegepast in utiliteitsbouw
- › Overspanning 19 m; veranderlijke belasting (VB) 1 kN/m²
- › Bij relatief hoge VB was belasting in bouwfase (ter plaatse gestort beton) niet maatgevend, maar bij deze relatief lage VB WEL

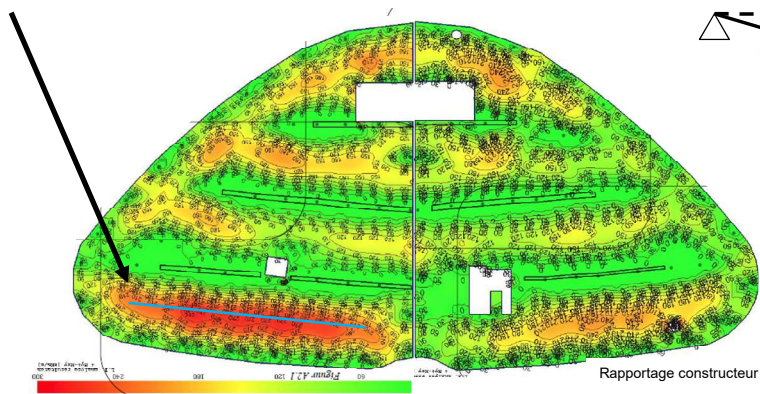
- › Instorting is gestart in middelste langснаad van vloer 4
- › Dit is zone in vloer 4 met het grootste positieve buigend moment

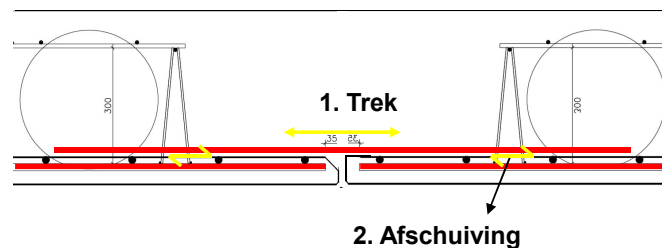
1. Verankeringslengte van koppelstaven ("Trek")
  - Koppelstaven moeten voldoende overlap hebben met wapening in breedplaten
2. Krachtsoverdracht vanuit wapening in breedplaat naar koppelstaven ("Afschuiving")
  - Aansluiting van breedplaat aan ter plaatse gestort beton moet voldoende sterk zijn

- › Van de twee genoemde mechanismen was de sterkte van het aansluitvlak (2) maatgevend
- › De sterkte van het aansluitvlak voldeed niet aan de geldende normen (NEN-EN 1992-1-1 en aanvulling hierop voor bollenplaatvloeren via CUR Aanbeveling 86)
- › Beoordeling situatie ten tijde van de instorting (exclusief veiligheidsfactoren):
  - › Het falen van het aansluitvlak onder aanwezige belasting (permanent en temperatuur) was zeer goed mogelijk

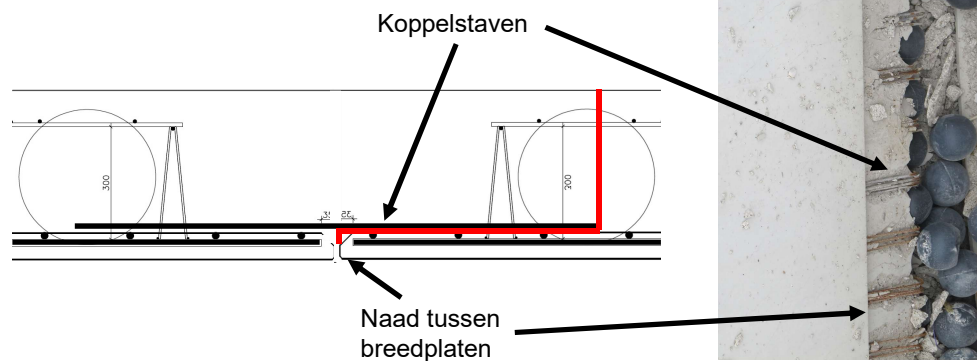
- › Aansluitvlak ter plaatse gestort beton aan niet-opgeruwd, zelfverdichtend beton van breedplaat was niet in staat om optredende belasting op te nemen → breedplaat scheurt los
- › Aan einde koppelstaven gaat scheur verticaal omhoog → vloer bezwijkt

- › De oorzaak is vrijwel zeker het niet kunnen overbrengen van de trekkracht in de wapening van de ene breedplaat naar de andere breedplaat
- › Vrijwel zeker is de capaciteit van het aansluitvlak tussen het ter plaatse gestort beton en de breedplaat onvoldoende geweest
- › Er zijn geen aanwijzingen voor andere technische oorzaken welke tot de gedeeltelijke instorting van de constructie hebben geleid
- › De trigger voor de instorting is vrijwel zeker de opwarming van de bovenzijde van de vloer van de 4<sup>e</sup> verdieping door zoninstraling

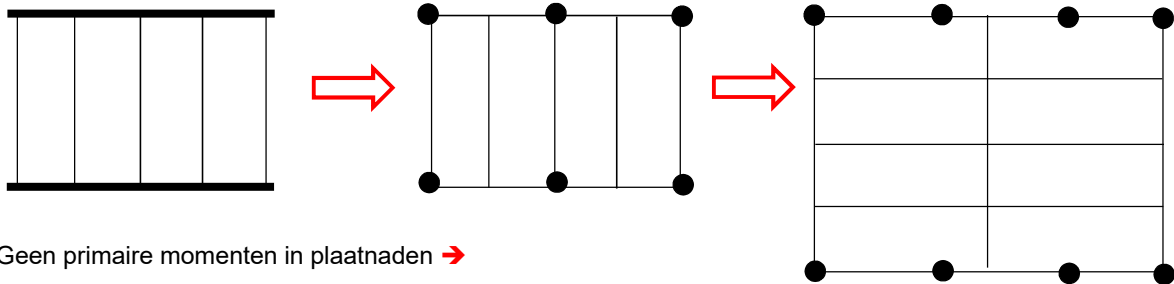
- › Breedplaten oorspronkelijk aan twee zijden lijnvormig ondersteund
- › Toepassing is in de loop van de tijd verruimd

Geen primaire momenten in plaatnaden →

Primaire buigende momenten in plaatnaden nemen sterk toe
